Agencia Española de Medicamentos y Productos Sanitarios AEMPS

POSIBILIDAD DE QUE EL TORNILLO CENTRAL DE LAS BARRAS DE ESLINGA “SLINGBAR 350”, “SLINGBAR 450” Y “SLINGBAR 600”, DE LAS GRÚAS MÓVILES Y AÉREAS LIKO, SE ROMPA

Fecha de publicación: 13 de abril de 2016

Categoría: PRODUCTOS SANITARIOS, SEGURIDAD.
Referencia: PS, 5/2016

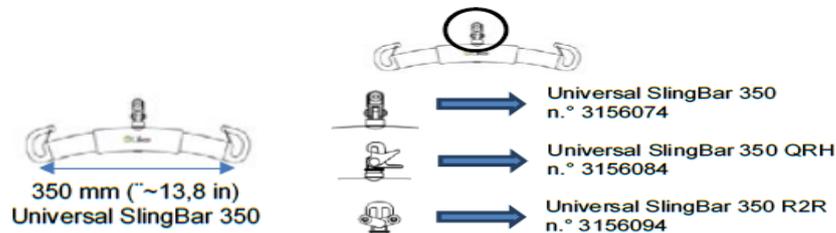
Universal SlingBar 350 (nº de modelo 3156074, 3156084 y 3156094).

De acuerdo con la información facilitada por la empresa, han recibido quejas de que el tornillo central de la barra de la eslinga, que conecta la barra a la grúa del paciente, ha fallado durante su uso. Los análisis han mostrado que la barra de la eslinga es segura cuando se utiliza de la forma prevista, cargándola de manera uniforme y realizando el levantamiento con los dos ganchos de la eslinga. Sin embargo, si la barra de la eslinga se utiliza incorrectamente, como sería en los casos de levantamiento reiterado con un solo gancho de la barra, levantamiento en ángulos o el uso de la barra para levantar equipos pesados en actividades de mantenimiento, el tornillo se puede debilitar y llegar a romperse por lo que el paciente podría caerse.

La empresa ha enviado una Nota de Aviso, para informar del problema detectado a los centros y distribuidores que disponen o han suministrado los productos afectados en nuestro país, en la que se incluyen las recomendaciones y acciones a seguir, junto con las instrucciones para la inspección de las eslingas y para solicitar las eslingas de reemplazo.
