## Nota urgente de seguridad

**MiniCap Prolongador de catéter de larga duración con pinza integrada para diálisis peritoneal**

**Número de acción correctora:** FAV-2024-005

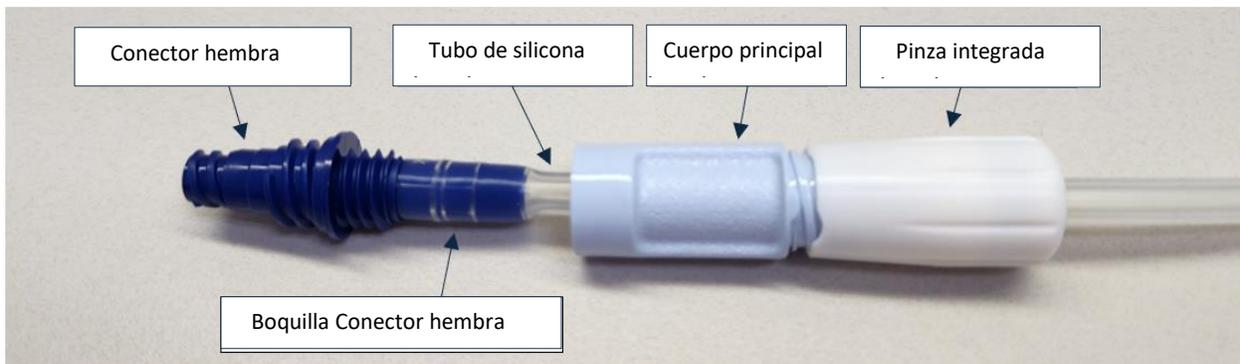
La Figura 1 a continuación ilustra un ejemplo de una separación entre el conector hembra azul oscuro y el cuerpo principal azul claro del prolongador de catéter en el que se puede ver el tubo de silicona. Estas separaciones pueden ocurrir mientras se conectan o desconectan de los productos de terapia de Diálisis Peritoneal. Sin embargo, dado que el tubo permanece unido al conector hembra azul oscuro durante la separación, la vía de fluido se mantiene estéril y no hay riesgo de contaminación microbiana que resultaría de la separación en sí.

Figura 1. Ejemplo de separación del set de transferencia

La separación del conector hembra del cuerpo principal del prolongador de catéter, no conduciría directamente a una ruptura en la esterilidad de la vía de fluido. Sin embargo, Baxter ha recibido informes de pacientes que, cuando intentan manejar esta separación, cortan la línea del paciente y/o no siguen una técnica aséptica posteriormente. Esto puede aumentar el riesgo de peritonitis. Baxter ha recibido 6 informes de peritonitis que están potencialmente relacionados con este problema.

1. **Esto no es una retirada del mercado; esta es una comunicación de alerta de seguridad.** Si su prolongador está aún intacto y no ha experimentado problemas de separación, por favor, continúe usándolo de manera segura mientras sigue una técnica aséptica.
2. Si experimenta una separación en su Prolongador de catéter de larga duración, cierre la pinza integrada del prolongador y no corte la línea del paciente. Póngase en contacto con su médico y/o personal de enfermería de forma inmediata para programar la sustitución de su prolongador y obtener más información.
