## **Nota urgente de seguridad**

### **Comunicación de seguimiento – *Minicap Prolongadores de catéter***

#### **MiniCap Prolongador de catéter de larga duración con pinza integrada para diálisis peritoneal**

**Número de acción correctora:** FAV-2024-005

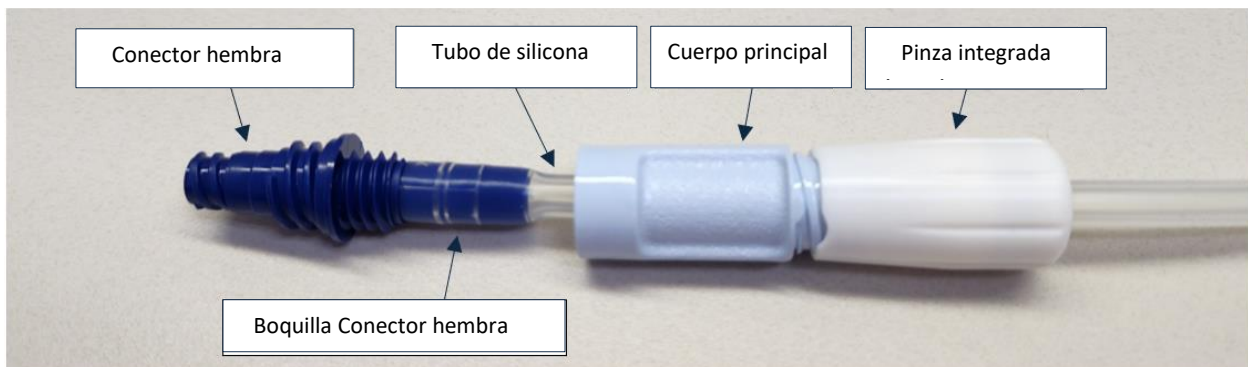
Vea la Figura 1 a continuación, que ilustra un ejemplo de una separación entre el conector hembra azul oscuro y el cuerpo principal azul claro del prolongador de catéter en el que el tubo de silicona se ha vuelto visible. Estas separaciones pueden ocurrir mientras se conectan o desconectan de los productos de terapia de Diálisis Peritoneal. Sin embargo, dado que el tubo permanece unido al conector hembra azul oscuro durante la separación, se mantiene la vía de fluido estéril y no hay riesgo de contaminación microbiana que resultaría de la separación en sí.

*Figura 1. Ejemplo de separación del set de transferencia*

La separación del conector hembra del cuerpo principal del prolongador de catéter no conduciría directamente a una ruptura en la esterilidad de la vía de fluido. Sin embargo, Vantive ha recibido informes de pacientes que, cuando intentan abordar esta separación, cortan la línea del paciente y/o no siguen una técnica aséptica posteriormente. Esto puede aumentar el riesgo de peritonitis. Vantive ha recibido 6 informes de peritonitis que están potencialmente relacionados con este problema.

1. **Esto no es una retirada del mercado; esta es una comunicación de alerta de seguridad.** Si su prolongador está aún intacto y no ha experimentado problemas de separación, por favor, continúe usándolo de manera segura mientras sigue una técnica aséptica.
2. Si experimenta una separación en su Prolongador de catéter de larga duración, cierre la pinza integrada del prolongador y no corte la línea del paciente. Póngase en contacto con su médico y/o personal de enfermería de forma inmediata para programar la sustitución de su prolongador y obtener más información.
