La AEMPS informa de un posible fallo en la aplicación SmartDrive MX2+ para los relojes PushTracker E2 y E3

Fecha de publicación: 06 de junio de 2023

Referencia: PS, 25/2023

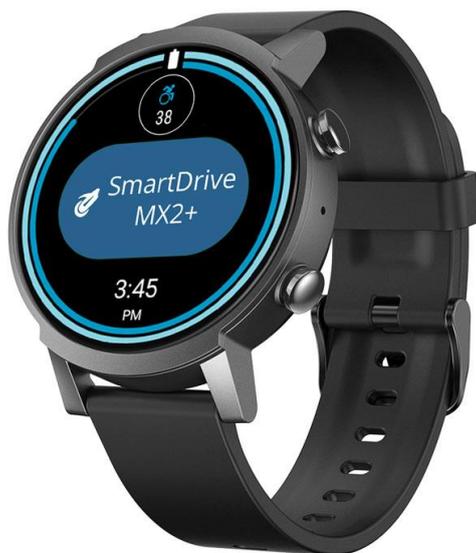
Figura 1: Reloj PushTracker E3

Aplicación SmartDrive MX2+ para los relojes de pulsera PushTracker E2 y E3.

Max Mobility ha desarrollado una actualización de *software* para los relojes PushTracker E2 y E3 que mitiga los posibles problemas descritos anteriormente. Esta actualización se corresponde con la versión 1.1:00 de SmartDrive MX2+.
