## La AEMPS informa de varios fallos de *software* relacionados con las bombas de insulina t:slim X2

Fecha de publicación: 26 de enero de 2023

Referencia: PS, 03/2023

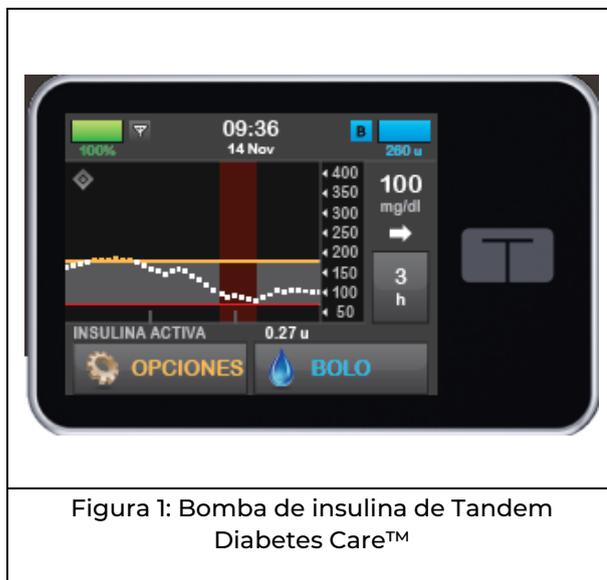
Bombas de insulina t:slim X2 de Tandem Diabetes Care™ (Figura 1) con una versión de *software* 6.4.1, 7.4.3 o inferior:

Tandem ha desarrollado una actualización de *software* para la bomba de insulina t:slim X2 que mitiga los posibles problemas descritos anteriormente. Esta actualización se denomina versión 6.6 para la tecnología Basal-IQ y versión 7.6 para la tecnología Control-IQ.

- Examine su bomba de insulina, de la forma descrita en “Productos afectados”, para determinar cuál es la versión de *software*. Si ésta es 6.4.1, 7.4.3 o inferior debe actualizar el *software*.
