La AEMPS informa del posible riesgo de desprendimiento del acoplamiento de liberación rápida de determinadas grúas de techo Molift Air

Fecha de publicación: 14 de octubre de 2022
Categoría: productos sanitarios
Referencia: PS, 31/2022

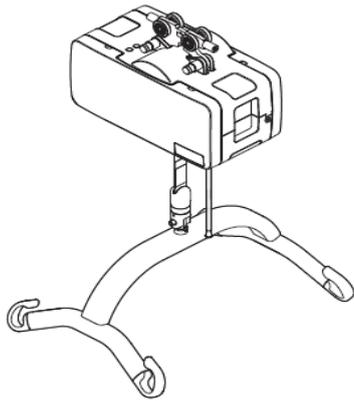
Figura 1: Grúa de techo Molift Air

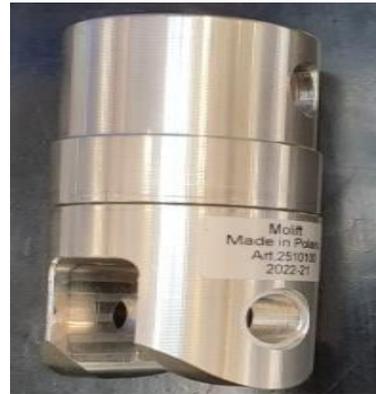
La Agencia Española de Medicamentos y Productos Sanitarios (AEMPS) ha tenido conocimiento, a través del fabricante ETAC A/S, Dinamarca, del posible desprendimiento del acoplamiento de liberación rápida Molift utilizado en determinados modelos de grúas de techo Molift Air durante la movilización de pacientes. El acoplamiento de liberación rápida es el dispositivo giratorio del elevador que conecta la correa de elevación a la barra de la eslinga.

De acuerdo a la información proporcionada por el fabricante, el acoplamiento de liberación rápida Molift podría desprenderse debido a que no se montó correctamente durante el proceso de fabricación, y provocar la caída del paciente.

Figura 2: Acoplamiento de liberación rápida

La empresa va a proceder a la sustitución del acoplamiento de liberación rápida a través de un técnico certificado de Molift.

- Antes de utilizar la grúa, compruebe que no haya hueco en el juego de acoplamiento de liberación rápida. Si se observa una separación claramente visible, retire la grúa del uso y llame a su distribuidor u ortopedia.
- Contacte con su proveedor de la grúa para que gestione la petición de kits de acoplamiento nuevos y su sustitución por un técnico certificado de Molift.
- Si tiene conocimiento de algún incidente relacionado con el uso de estos productos, notifíquelo a través del portal de notificación [NotificaPS](#).
