## Información de seguridad urgente

Cambio del adaptador de alimentación  
para camas asistenciales de la serie Ecofit.

17.05.2024

### Cambio del adaptador de alimentación para camas asistenciales de la serie Ecofit Xtra.

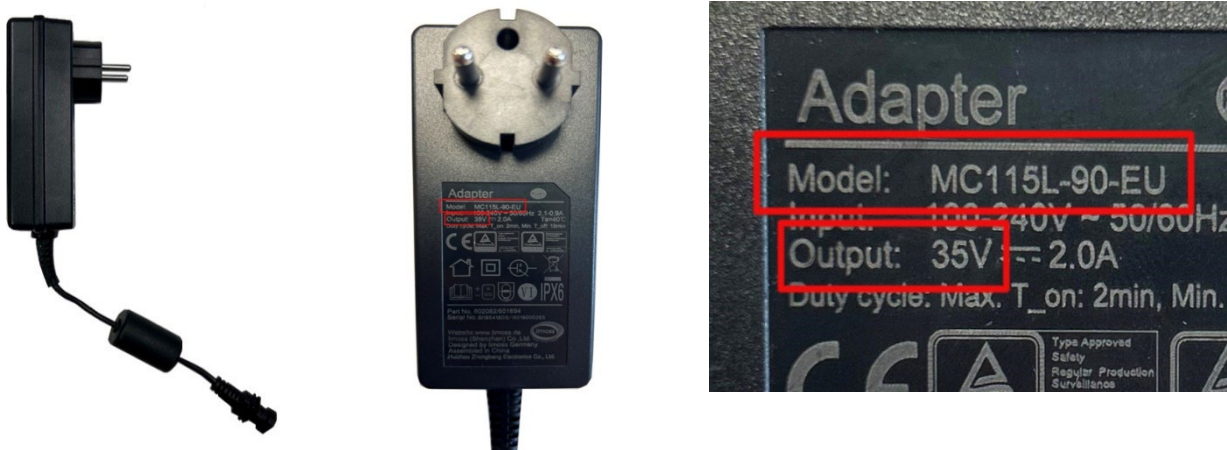
Esto se aplica solamente a las camas asistenciales Ecofit con el adaptador de alimentación incorporada MC 115L-90-EU (fabricante limoss GmbH) y una tensión de salida de 35 V. La lista adjunta (véase la portada) muestra los números de serie de todos los productos para los que es necesario sustituir el adaptador.

Por favor, sustituya el adaptador de alimentación MC115L-90-EU por el adaptador PS1102 suministrada gratuitamente por tecfor care con las camas asistenciales de la serie Ecofit de su inventario o durante el próximo mantenimiento. Las instrucciones para la sustitución se encuentran en el apéndice de esta carta.

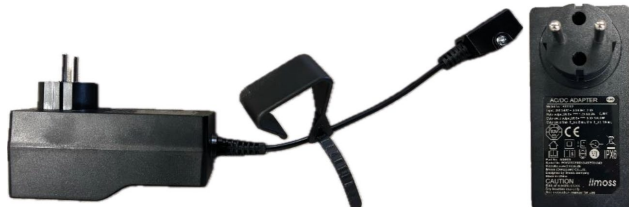
Designación:

**Steckernetzteil SMPS - PS1102**

200-240V, 50-60Hz, 2,4A, IPX6

Número de modelo: 503605

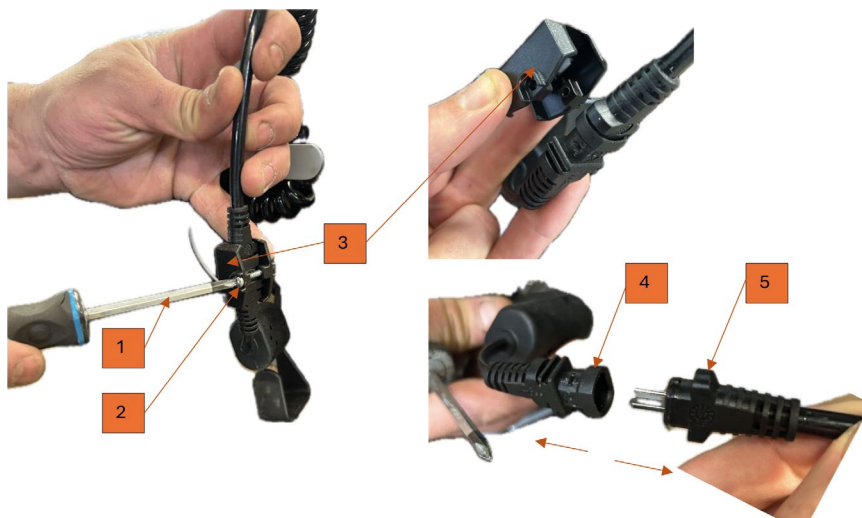
1. Para retirar el adaptador de alimentación previamente instalada, utilice un destornillador de cruz (1) para aflojar el tornillo (2) de la tapa de seguridad de la conexión del enchufe.
2. Entonces, puede retirar la tapa de seguridad (3) con poco esfuerzo.
3. Ahora, suelte la conexión de enchufe (4+5) tirando en dirección contraria.

1. Tome el nuevo enchufe de la entrega y móntalo en orden contrario a la descripción en el apartado "Desmontaje".
2. Una vez realizados los pasos 3-1, el adaptador de alimentación está listo para su uso y se puede volver a conectarlo de nuevo a la red eléctrica.

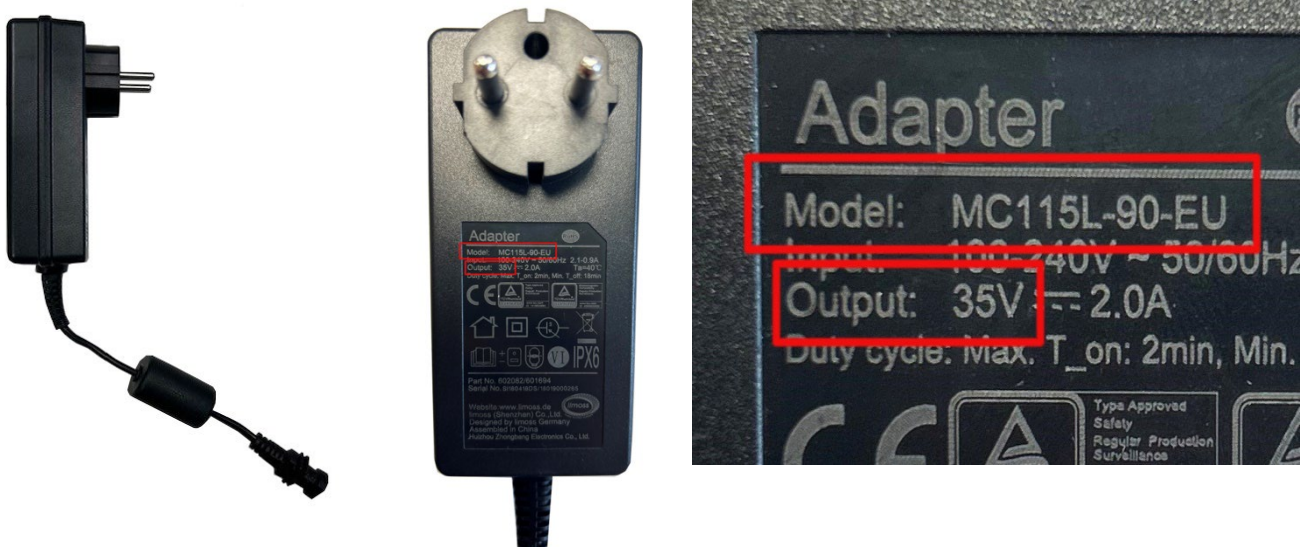
Esto se aplica solamente a las camas asistenciales Ecofit Xtra con el adaptador de alimentación incorporada MC 115L-90-EU (fabricante limoss GmbH) y una tensión de salida de 35 V. La lista adjunta (véase la portada) muestra los números de serie de todos los productos para los que es necesario sustituir el adaptador.

Por favor, sustituya el adaptador de alimentación MC115L-90-EU por el adaptador PS1102 suministrada gratuitamente por tecfor care con las camas asistenciales para cargas pesadas de la serie Ecofit Xtra (Ecofit Xtra 120 und Ecofit Xtra 140) de su inventario o durante el próximo mantenimiento. Las instrucciones para la sustitución se encuentran en el apéndice de esta carta.

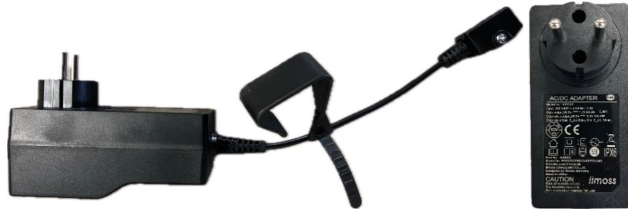
Designación:

**Steckernetzteil SMPS - PS1102**

200-240V, 50-60Hz, 2,4A, IPX6

Número de modelo: 503605

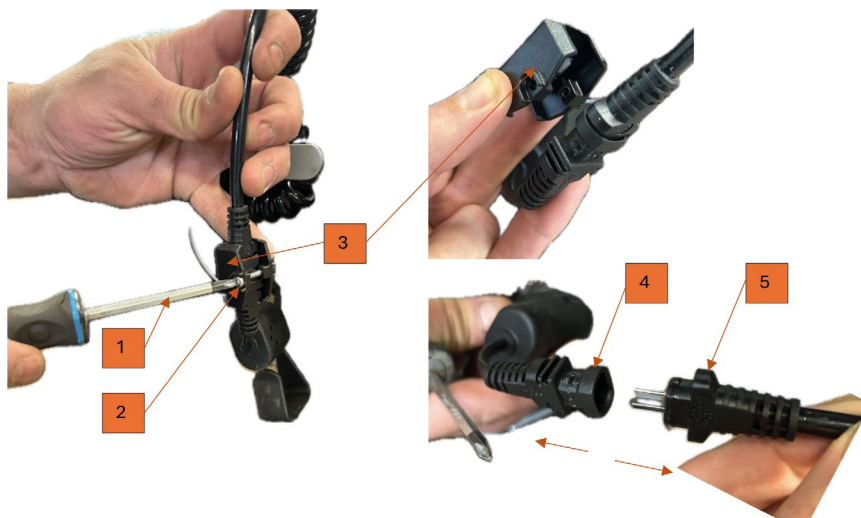
1. Para retirar el adaptador de alimentación previamente instalada, utilice un destornillador de cruz (1) para aflojar el tornillo (2) de la tapa de seguridad de la conexión del enchufe.
2. Entonces, puede retirar la tapa de seguridad (3) con poco esfuerzo.
3. Ahora, suelte la conexión de enchufe (4+5) tirando en dirección contraria.

1. Tome el nuevo enchufe de la entrega y móntalo en orden contrario a la descripción en el apartado "Desmontaje".
2. Una vez realizados los pasos 3-1, el adaptador de alimentación está listo para su uso y se puede volver a conectarlo de nuevo a la red eléctrica.
