ACTUALIZACIÓN DE LA NOTA URGENTE DE SEGURIDAD

Tapón de la pila de las bombas de insulina MiniMed™

series 600 y 700

Referencia de Medtronic: FA1249

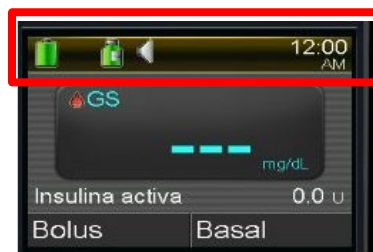
MiniMed™ 780G

2. En la pantalla Menú, seleccione **Estado**. En las bombas de insulina MiniMed™ 780G, será el icono de la esquina inferior izquierda. En las bombas MiniMed™ 720G, y 740G en la pantalla de inicio seleccione la barra de estado que aparece en la parte superior de la pantalla.

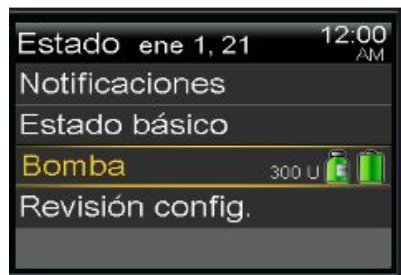
MiniMed™ 780G

- En la pantalla Bomba, desplácese hacia abajo para comprobar la versión de **Hardware**. Si el cliente tiene la carcasa de bomba nueva, la versión de **Hardware** empezará con **A2**. Si tiene una bomba con la carcasa anterior, la versión de **Hardware** no aparecerá en la pantalla o empezará con **A1**.
