ACTUALIZACIÓN DE LA NOTA URGENTE DE SEGURIDAD

Tapón de la pila de las bombas de insulina MiniMed™

series 600 y 700

Referencia de Medtronic: FA1249

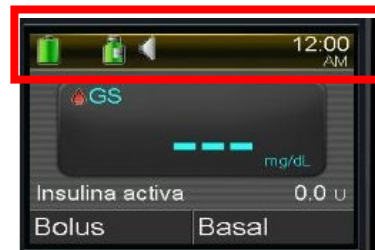
MiniMed™ 780G

2. En la pantalla Menú, seleccione **Estado**. En las bombas de insulina MiniMed™ 780G, será el icono de la esquina inferior izquierda. En las bombas MiniMed™ 720G, y 740G en la pantalla de inicio seleccione la barra de estado que aparece en la parte superior de la pantalla.

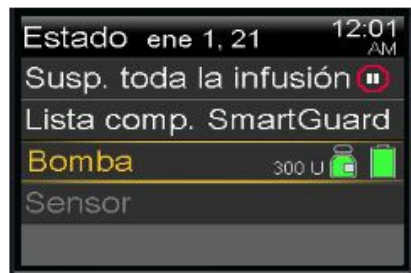
MiniMed™ 780G

3. En la pantalla Estado, seleccione **Bomba**

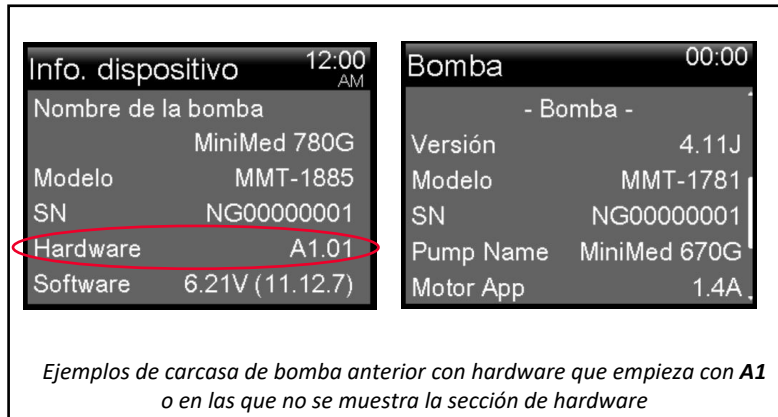
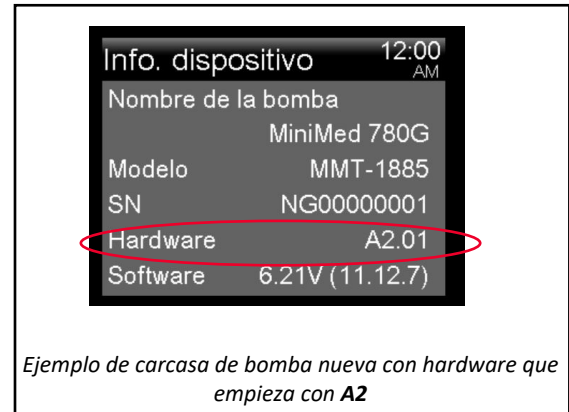
- En la pantalla Bomba, desplácese hacia abajo para comprobar la versión de **Hardware**. Si tiene la carcasa de bomba nueva, la versión de **Hardware** empezará con **A2**. Si tiene una bomba con la carcasa anterior, la versión de **Hardware** no aparecerá en la pantalla o empezará con **A1**.

Las bombas cuya versión de **Hardware** empieza por **A2** o tienen el número de serie **grabado con láser** no están afectadas. El modelo de tapón ACC-1529 no se debe utilizar con estas bombas.

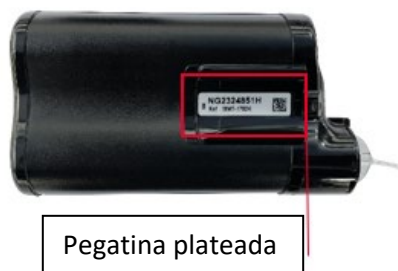
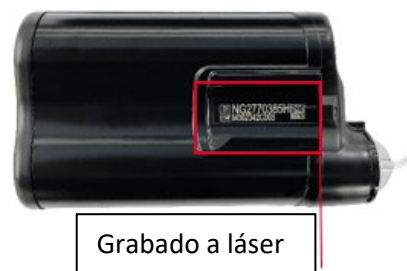
- Otra forma de identificar la carcasa nueva de la bomba es mirar el número de serie en el exterior de la bomba. El número de serie se encuentra en la parte posterior de la bomba, debajo del clip para el cinturón. El número de serie de las bombas con nueva carcasa está grabado con láser en la parte posterior de la bomba, mientras que el número de serie de las bombas con carcasa anterior se encuentra en una pegatina plateada.

Carcasa de la bomba anterior (izquierda) y carcasa de la bomba nueva (derecha)

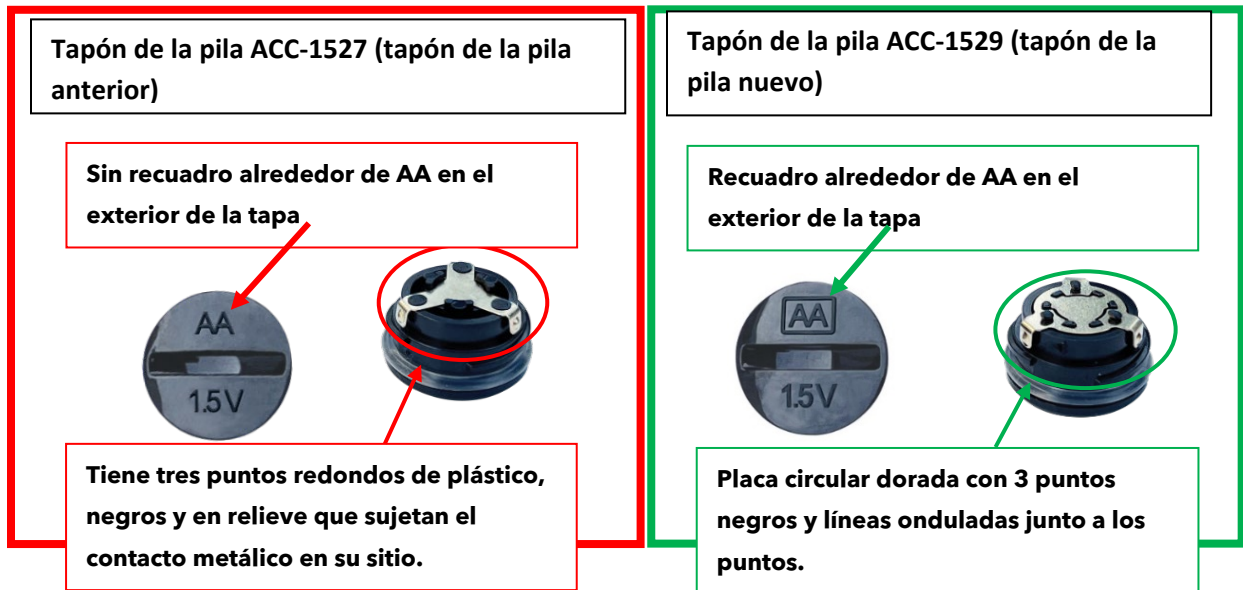
3. Mire la parte inferior y superior de cada tapón de la pila e identifique cuál es el nuevo tapón (número de modelo ACC-1529) para su **bomba con la carcasa anterior** y cuál es el tapón de la pila anterior (número de modelo ACC-1527) utilizando las imágenes de abajo:

4. Deseche todos los tapones de pila anteriores, número de modelo ACC-1527 para la bomba con la carcasa anterior. No es necesario devolver nada a Medtronic.
5. Instale el tapón de la pila nuevo (número de modelo ACC-1529) en su **bomba con la carcasa anterior**.
6. El tapón de la pila suministrado es para su **bomba de insulina con la carcasa anterior**.
