Urgente: Avisos de seguridad de dispositivo médico - primera notificación
Receptor Dexcom G6 – FAS-SD-24-003 - US-MF-000010694

Tabla 1. Información sobre los receptores G6 afectados: España

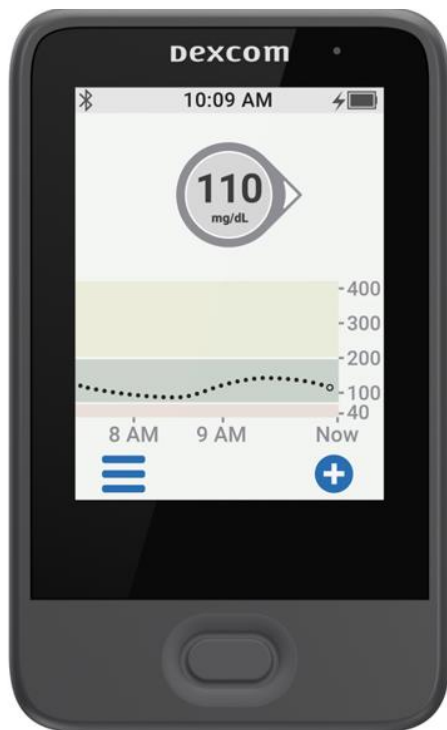
Parte delantera del receptor
Ejemplo de representación:

Esta notificación de seguridad de dispositivo médico solo se aplica a los usuarios de receptores Dexcom G6 con los números de partes que se mencionan en la tabla 1 incluida a continuación (consulte también las imágenes al final de esta notificación):

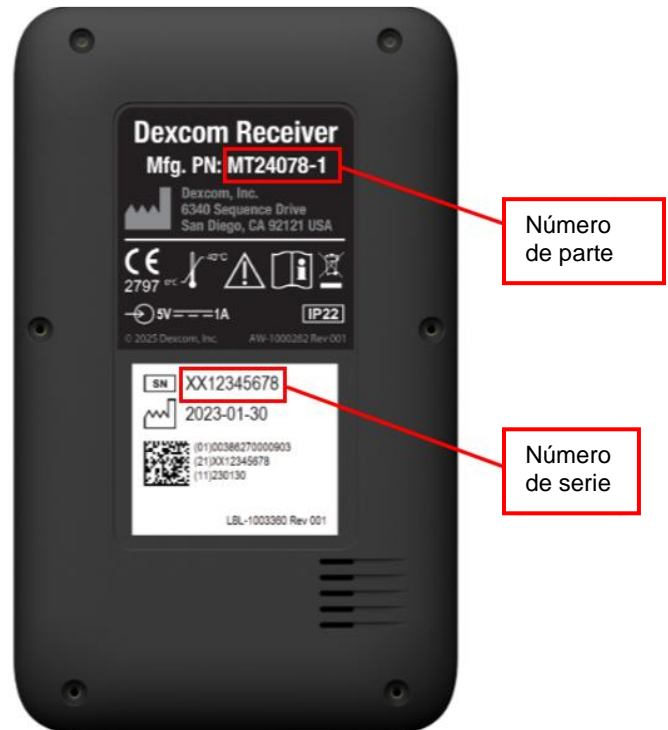
Parte trasera del receptor
Ejemplo de representación:

El número de parte se encuentra en la parte trasera del receptor, tal como se muestra en la imagen de la derecha/siguiente:

Nota: Si su receptor no tiene el mismo aspecto que las imágenes anteriores o tiene un número de parte distinto, significa que no está afectado.
