Aviso Urgente de Seguridad

Sensores FreeStyle Libre 3 Plus

Referencia: ADC FA1001-2025

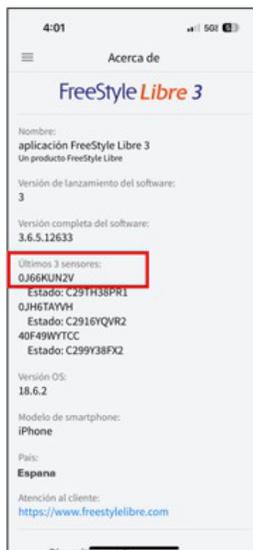
Los pacientes que estén utilizando actualmente un sensor FreeStyle Libre 3 Plus pueden encontrar el Número de Serie (SN) en la aplicación o en el lector. El Número de Serie puede encontrarse en la parte inferior tanto de la etiqueta del aplicador del sensor como de la caja de cartón del kit del sensor.

En la **app**, desde el Menú principal, seleccione el apartado "Acerca de" y localice el Número de Serie del sensor bajo la sección "Últimos 3 sensores".
