### **Aviso Urgente de Seguridad**

Sensores FreeStyle Libre 3 y FreeStyle Libre 3 Plus

**Referencia:** ADC FA1002-2025

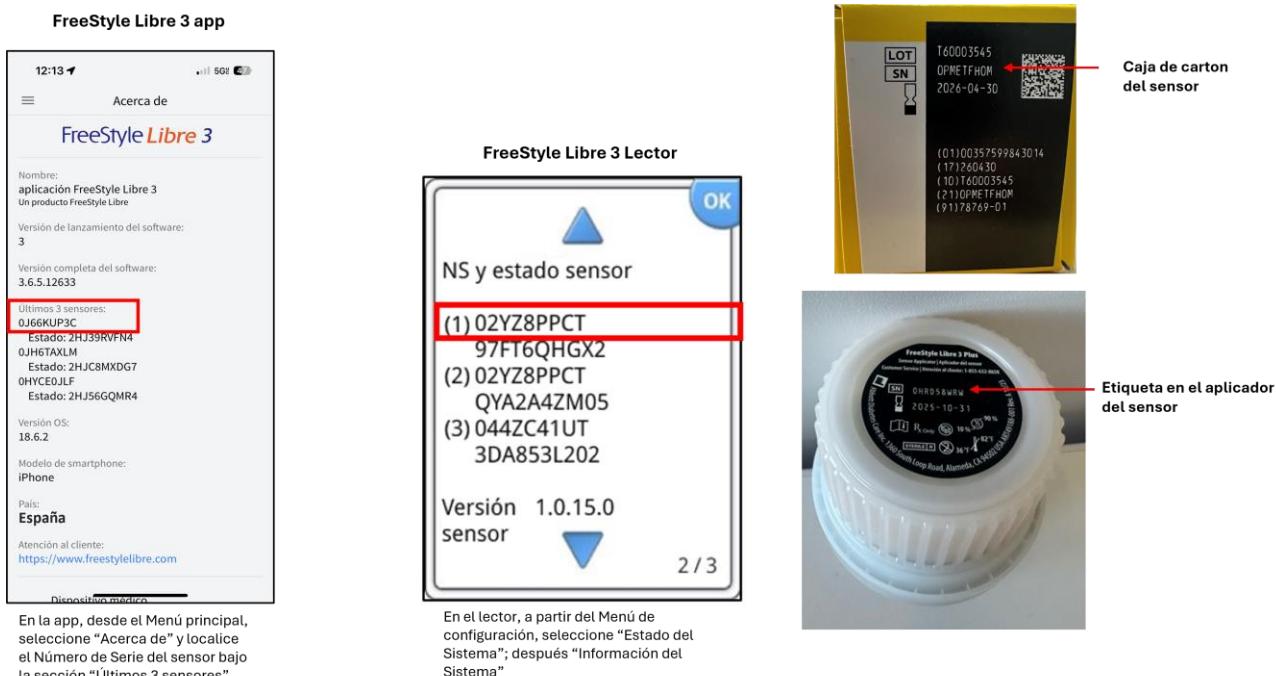
## **Cómo localizar el número de serie del sensor**

Los pacientes que estén utilizando un sensor FreeStyle Libre 3 ó FreeStyle Libre 3 Plus pueden encontrar el número de serie en la app o en el lector. El Número de Serie (SN) puede encontrarse en la parte inferior tanto de la etiqueta del aplicador del sensor como de la caja de cartón del kit del sensor. (Si el paciente está utilizando un sensor con un dispositivo de administración de insulina conectado, puede

consultar el manual de usuario del dispositivo de administración de insulina conectado para localizar el número de serie del sensor).
