**AVISO DE SEGURIDAD EN EL CAMPO*****Camilla de ducha Arjo Carevo***

| <b>Problema del producto:</b> | Defecto en el muelle de torsión de la camilla de ducha Carevo que puede aumentar la probabilidad de que el bloqueo del asa sea incompleto, lo que podría provocar que se abra el soporte lateral |
| <b>Producto afectado:</b> | El alcance de los productos potencialmente afectados incluye todos los dispositivos Carevo fabricados entre el 21 de febrero de 2024 y el 31 de julio de 2025 |
| <b>Aviso de seguridad/corrección de campo:</b> | FSN_2980188-2 |

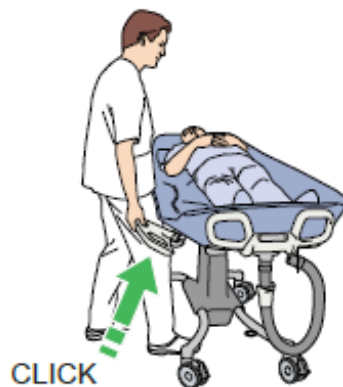
1. Cuando los paneles laterales encajan en su sitio, se oye un «clic» característico.

*Imagen:1 . Pliegue el soporte lateral desde la posición abatida hacia abajo.*

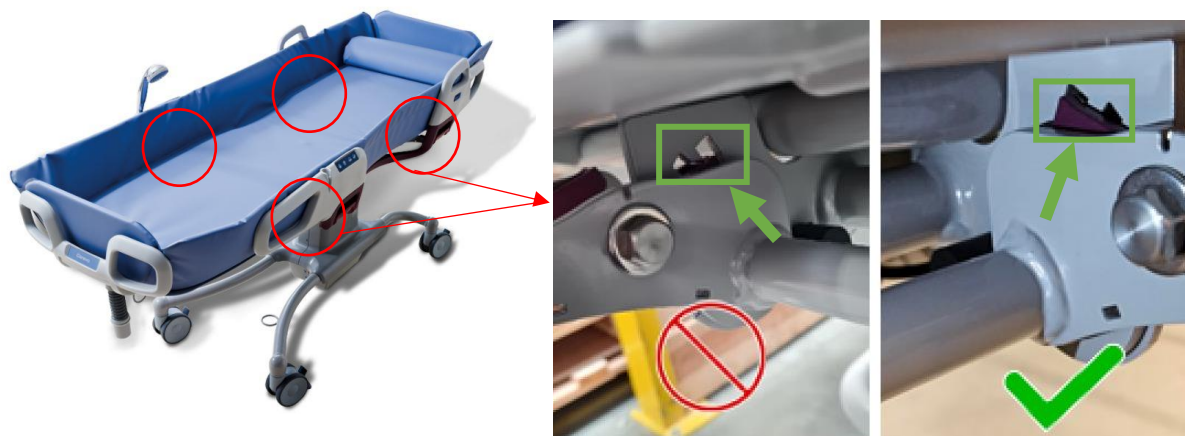
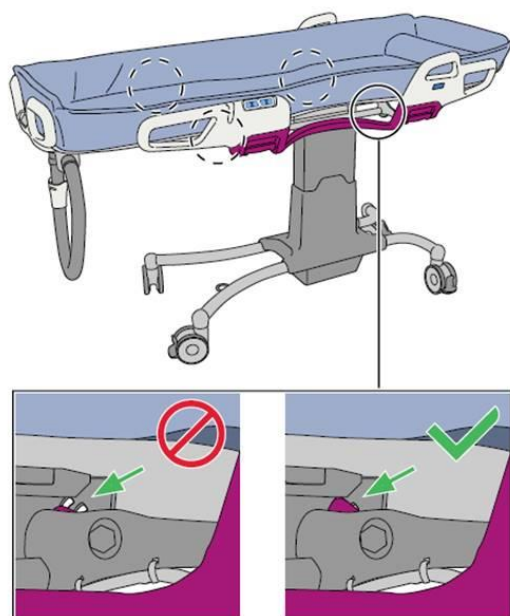
2. **Asegúrese de que ambos pestillos de cada soporte lateral estén en la posición de bloqueo.** El incumplimiento de esta indicación puede provocar que el soporte lateral se abra involuntariamente mientras se maneja a un paciente o residente, lo que supone un riesgo de caída. Consulte la imagen 2.

Pestillos en la posición de bloqueo correcta: foto real del dispositivo

Ilustración extraída de las instrucciones de uso

*Imagen2 : pestillos en la posición de bloqueo correcta e incorrecta y su ubicación en el dispositivo (foto real del dispositivo frente a ilustración de las instrucciones de uso)*

Una investigación interna más exhaustiva reveló que un lote específico de resortes de torsión de un proveedor podría no garantizar siempre el retorno completo del mango a su posición totalmente bloqueada.

Esto puede dar lugar a que la palanca quede solo parcialmente enclavada, lo que aumenta la probabilidad de que se produzca la secuencia de acontecimientos que conduce a la apertura involuntaria del soporte lateral si se dan otras condiciones (por ejemplo, si se activa o se presiona accidentalmente una de las palancas).

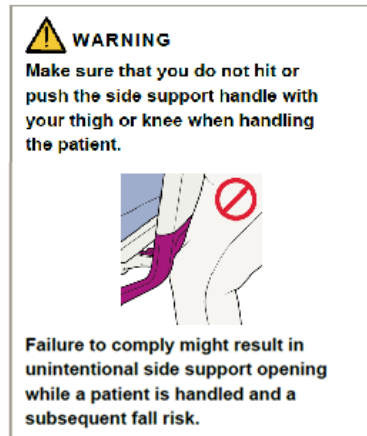
3. **Evite golpear o empujar el asa del soporte lateral con el muslo o la rodilla al manipular al paciente.** El incumplimiento de esta indicación puede provocar la apertura involuntaria del soporte lateral mientras se manipula al paciente, lo que supone un riesgo de caída. Consulte la imagen 3.

*Imagen3 . Advertencia sobre el golpe de la rodilla contra el asa.*

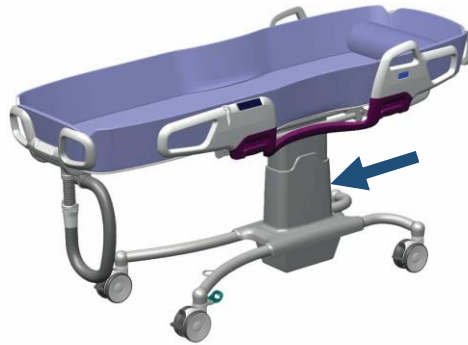
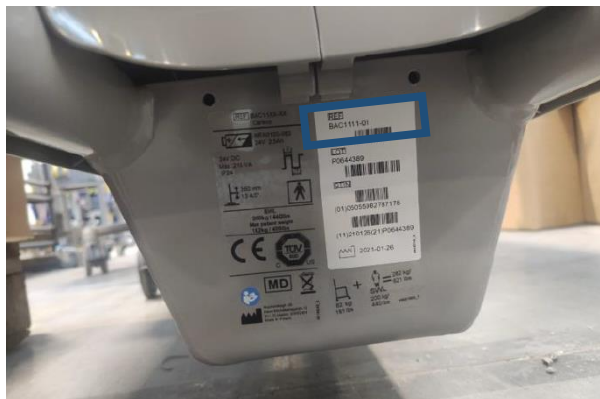
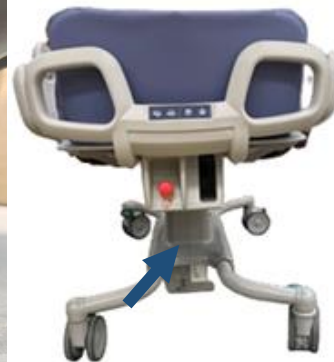
Para determinar si la camilla de ducha Carevo de su centro se ve afectada, compruebe su número de serie. La etiqueta con el número de serie se encuentra en el bastidor inferior (chasis) de la camilla de ducha, entre las patas, desde el lado de la cabecera del dispositivo, tal y como se muestra en la foto de referencia que figura a continuación.

Compare el número de serie de su dispositivo con la lista de unidades afectadas que le ha facilitado su representante local de Arjo junto con esta carta.
