## **Agencia Española de Medicamentos y Productos Sanitarios AEMPS**

### **POSIBILIDAD DE FALLOS EN LAS GRÚAS BIRDIE®, BIRDIE® COMPACT Y FLAMINGO®, FABRICADAS POR INVACARE PORTUGAL LDA, QUE PUEDEN PROVOCAR LA CAÍDA DEL PACIENTE.**

Fecha de publicación: 6 de junio de 2012

Categoría: PRODUCTOS SANITARIOS, SEGURIDAD.  
Referencia: PS, 12/2012

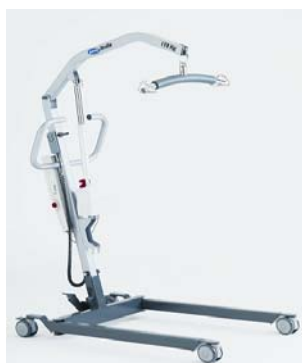
**Birdie®**

Grúas Birdie®, Birdie® Compact y Flamingo®, fabricadas por Invacare Portugal Lda, Portugal. Estas grúas pueden encontrarse tanto en centros sanitarios, como ortopedias o en domicilios de pacientes.

1. Si dispone en su centro de **Grúas Birdie® y Birdie® Compact**, compruebe los números de serie y solicite los kits de reemplazo.
  - a. En las grúas con número de serie **inferior** al **091106013501**, cambie el mosquetón de aluminio por el de acero y colóquelo utilizando la nueva pieza de plástico de acuerdo a las instrucciones de montaje facilitadas por el fabricante. Finalmente, reemplace la etiqueta del mástil, que indica la nueva posición del mosquetón.

- b. En las grúas con número de serie **superior** al **091106013501**, cambie la posición del mosquetón de acero utilizando la nueva pieza de plástico de acuerdo a las instrucciones de montaje facilitadas por el fabricante. Finalmente, reemplace la etiqueta del mástil, que indica la nueva posición del mosquetón.

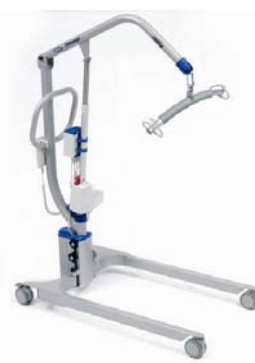
**Flamingo®**

En las grúas Flamingo®, no se ha llevado a cabo la sustitución del mosquetón de aluminio a acero.

2. Si dispone en su centro de **Grúas Flamingo®**, cambie el mosquetón de aluminio por el de acero y colóquelo utilizando la nueva pieza de plástico de acuerdo a las instrucciones de montaje facilitadas por el fabricante.
