## Agencia Española de Medicamentos y Productos Sanitarios AEMPS

### INSTRUCCIONES SOBRE EL ENGANCHE DE LA GRÚA DE TECHO MULTIRALL 200 AL GANCHO DE TRANSPORTE S65

Fecha de publicación: 20 de diciembre de 2017

Categoría: PRODUCTOS SANITARIOS, SEGURIDAD  
Referencia: PS, 24/2017

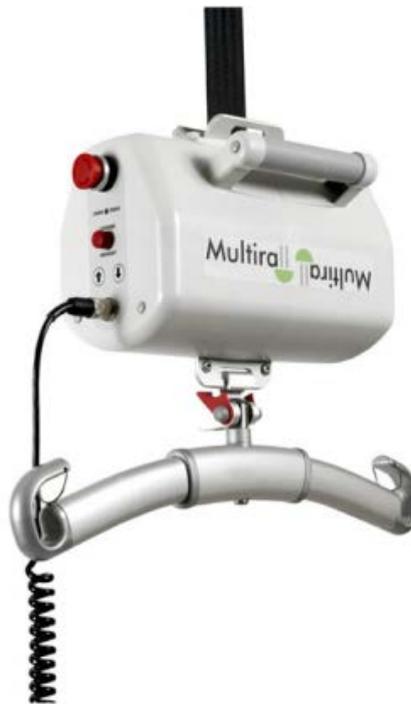
Sistema Multirall™ 200 (referencia 3130001) y carro S65 (referencia 3136011) fabricados por Liko AB, Suecia (que forma parte de la empresa Hill Rom, Suecia).

La empresa ha remitido una Nota de Aviso para informar del problema detectado a los centros a los que han suministrado el producto afectado en nuestro país, junto con la guía de referencia rápida, en la que recomienda que se sigan las instrucciones de uso del producto para una conexión correcta, incluida la verificación del enganche adecuado antes del uso.
