Asunto: Aviso urgente de seguridad sobre THERA-Trainer balo / THERA-Trainer verto

Dispositivo de ejercicios terapéuticos: THERA-Trainer balo / THERA-Trainer verto

Los productos sanitarios afectados por estas medidas se fabricaron entre la semana 21/2013 y la semana 04/2018, y se pueden identificar fácilmente por el número de serie.

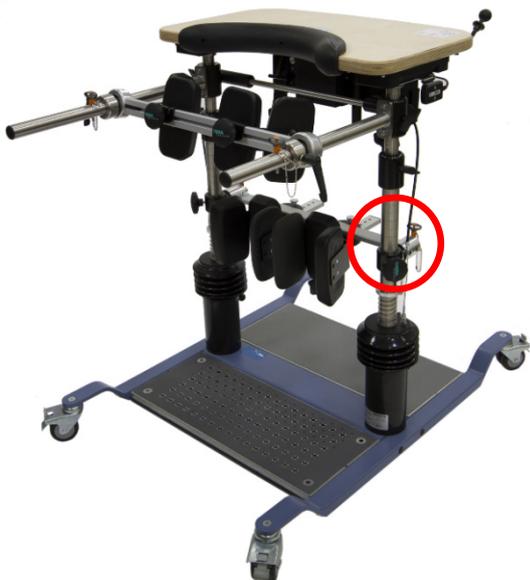
El tornillo hexagonal de fijación para la suspensión del apoyo para las rodillas está roto.

Ilustración: THERA-Trainer balo

- Interrumpa el entrenamiento con THERA-Trainer balo/THERA-Trainer verto hasta que se hayan sustituido los componentes afectados.
- En los próximos 3 meses, nuestro distribuidor en España coordinará una cita con usted para reemplazar los componentes afectados.

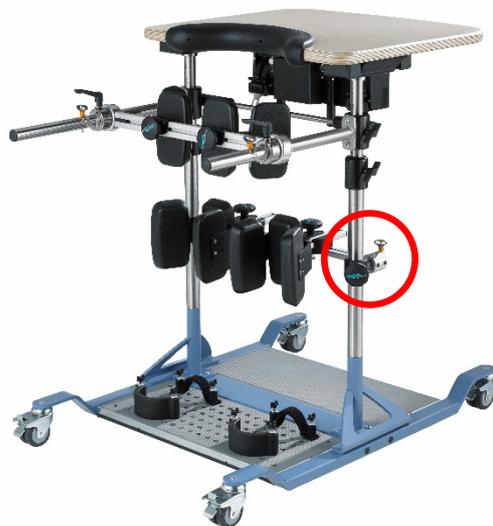
Ilustración: THERA-Trainer verto

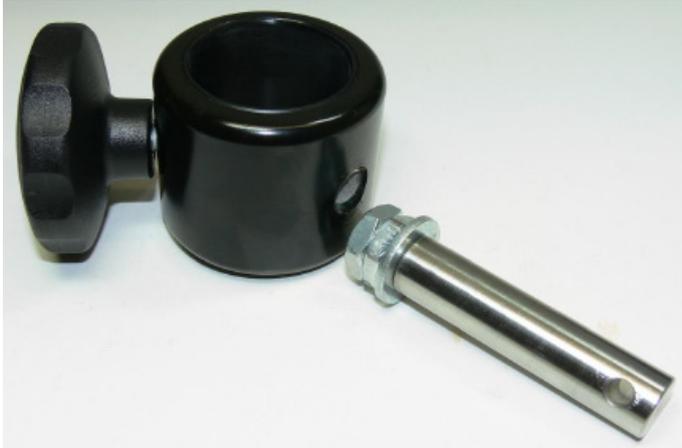
Ilustración: tornillo hexagonal de fijación roto

Se ha detectado como causa la fragilidad del tornillo hexagonal galvanizado de resistencia $\geq 10,9$ producida por absorción de hidrógeno. Esta fragilidad por absorción de hidrógeno puede producirse de manera irregular. La rotura puede ocurrir incluso al aplicar cargas poco pesadas. Si el tornillo hexagonal de fijación se rompe, el apoyo para las rodillas puede desprenderse de un lado y provocar inestabilidad en el paciente al ponerse de pie o durante los ejercicios terapéuticos.
