La AEMPS informa de la posible rotura de los pies protésicos Vari-Flex Junior cuando se les aplica una torsión o flexión repentina de alto impacto

Fecha de publicación: 22 de junio de 2022
Categoría: Productos Sanitarios, Seguridad
Referencia: PS, 23/2022

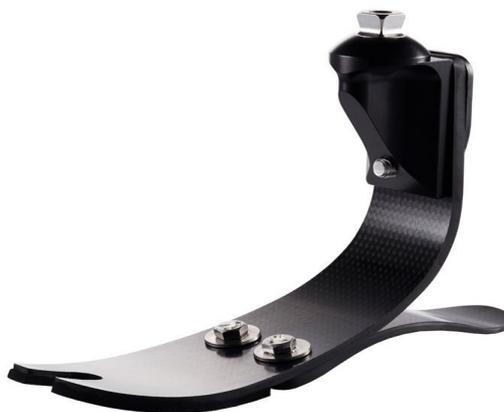
La Agencia Española de Medicamentos y Productos Sanitarios (AEMPS) ha tenido conocimiento, a través del fabricante Össur hf, Islandia, de la posibilidad de que los pies protésicos Vari-Flex Junior sufran una rotura cuando se aplica una fuerza de torsión o flexión repentina de alto impacto, como ocurre por ejemplo en la práctica de determinados deportes como el fútbol.

Pie protésico Vari-Flex Junior, referencia VJB0xyyz.

- Identifique a sus pacientes e infórmeles sobre este posible riesgo de rotura con el uso de los pies protésicos Vari-Flex Junior.
- Revise y supervise las posibles actividades físicas que realizan sus pacientes con el fin de valorar la idoneidad de la prótesis, o en su caso la necesidad de considerar el uso de otra prótesis alternativa más idónea.
- Asegúrese de que las instrucciones de uso actualizadas y esta nota de aviso son difundidas y conocidas por todas las personas encargadas de colocar y ajustar los pies Vari-Flex Junior.
- Tenga en consideración las nuevas instrucciones e información de seguridad del fabricante en futuros pacientes.
- Si tiene conocimiento de algún incidente relacionado con el uso de estos productos, notifíquelo a través del portal de notificación [NotificaPS](#).
