## La AEMPS informa de la posibilidad de que el Neuroestimulador Implantable (INS) Vanta™ modelo 977006 falle tras un procedimiento de cardioversión

Referencia: PS, 31/2023

Neuroestimulador Implantable (INS) Vanta™ modelo 977006

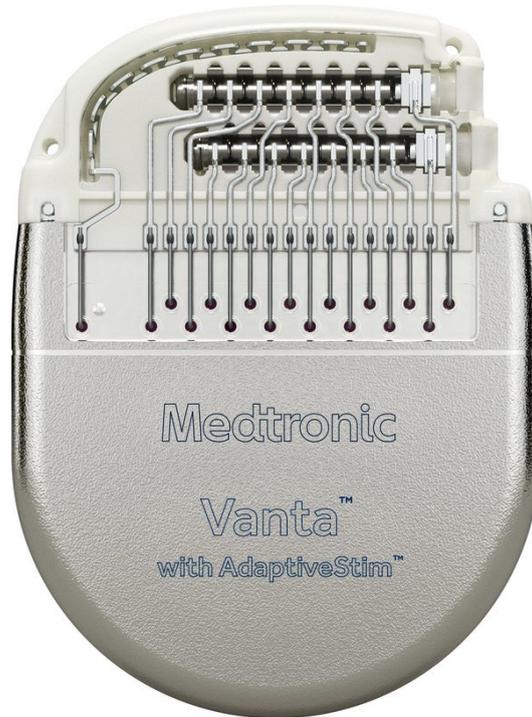
La Agencia Española de Medicamentos y Productos Sanitarios (AEMPS) ha tenido conocimiento, a través del fabricante Medtronic Inc. EEUU, de la posibilidad de que el Neuroestimulador Implantable (INS) Vanta™ modelo 977006, falle tras someter al paciente a un procedimiento de cardioversión.

Este producto sanitario genera impulsos eléctricos y proporciona estimulación a través de uno o más electrodos como parte de un sistema de estimulación para la terapia contra el dolor. La cardioversión es una terapia que administra una descarga eléctrica en el corazón para convertir un ritmo cardiaco anómalo en un ritmo cardiaco normal. En caso de que un portador de este neuroestimulador necesite recibir un procedimiento de cardioversión, la descarga eléctrica proporcionada por dicho procedimiento podría afectar a la electrónica del dispositivo. Si se da esta situación, sería necesario reemplazar quirúrgicamente el neuroestimulador para restablecer la terapia contra el dolor.

- Si un paciente va a someterse a un procedimiento de cardioversión, consulte los ajustes del neuroestimulador recomendados y las consideraciones de programación en el Manual de Información para facultativos que realizan la prescripción, que incluyen no apagar el INS Vanta™ del paciente y reprogramar los ajustes.

- Tras un procedimiento de cardioversión, confirme que el neuroestimulador funciona y está programado correctamente.
- Antes de implantar o reemplazar un neuroestimulador en pacientes que padecen afecciones concomitantes que podrían requerir cardioversión, valore con ellos el beneficio/riesgo de implantar un dispositivo Vanta™.
