NOTA URGENTE DE SEGURIDAD DE CAMPO

Astral 100/150 – Un componente degradado podría ocasionar un funcionamiento anómalo de la alarma de fallo total de alimentación

Fecha: 13 de septiembre de 2023
Referencia: Astral-2023-FSN-01
NS: AU-MF-000011753
Producto afectado: Ventiladores Astral fabricados entre 2013 y 2019
Consulte la lista de números de serie del ventilador Astral proporcionada por ResMed

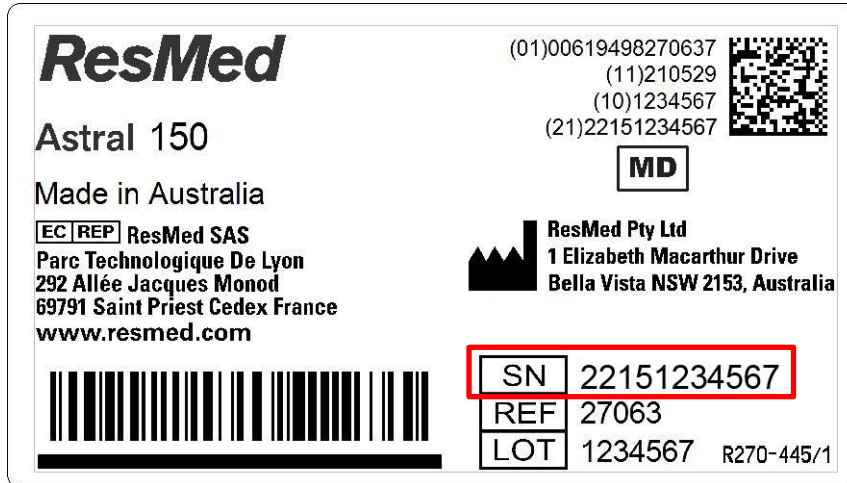
La etiqueta situada en la parte inferior del ventilador Astral contiene un número de serie (SN) en el que los dígitos 3.º y 4.º indican el año de fabricación. Por ejemplo, en la siguiente imagen, el número de serie es 22151234567 y los dígitos 3.º y 4.º son 1 y 5, lo que significa que el dispositivo fue fabricado en 2015.
