ACTUALIZACIÓN DE LA NOTA URGENTE DE SEGURIDAD

Tapón de la pila de las bombas de insulina MiniMed™

series 600 y 700

Referencia de Medtronic: FA1249

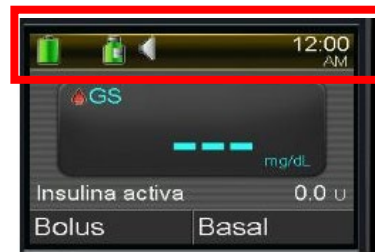
MiniMed™ 780G

2. En la pantalla Menú, seleccione **Estado**. En las bombas de insulina MiniMed™ 780G, será el icono de la esquina inferior izquierda. En las bombas MiniMed™ 720G, y 740G en la pantalla de inicio seleccione la barra de estado que aparece en la parte superior de la pantalla.

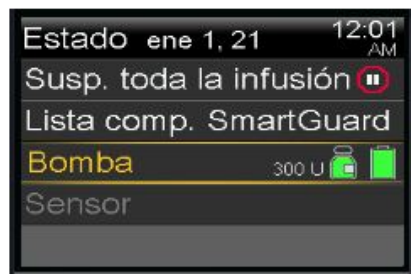
3. En la pantalla Estado, seleccione **Bomba**

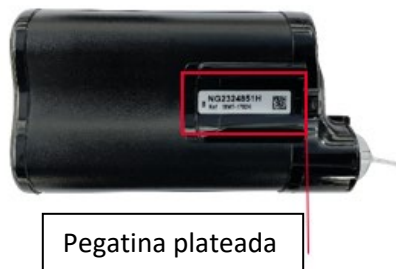
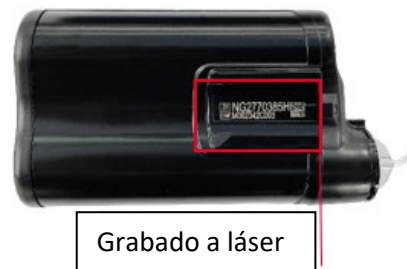
5. Otra forma de identificar la carcasa nueva de la bomba es mirar el número de serie en el exterior de la bomba. El número de serie se encuentra en la parte posterior de la bomba, debajo del clip para el cinturón. El número de serie de las bombas con nueva carcasa está grabado con láser en la parte posterior de la bomba, mientras que el número de serie de las bombas con carcasa anterior se encuentra en una pegatina plateada.

Carcasa de la bomba anterior (izquierda) y carcasa de la bomba nueva (derecha)

Las bombas cuya versión de **Hardware** empieza por **A2** o tienen el número de serie **grabado con láser** no están afectadas. El modelo de tapón ACC-1529 no se debe utilizar con estas bombas.

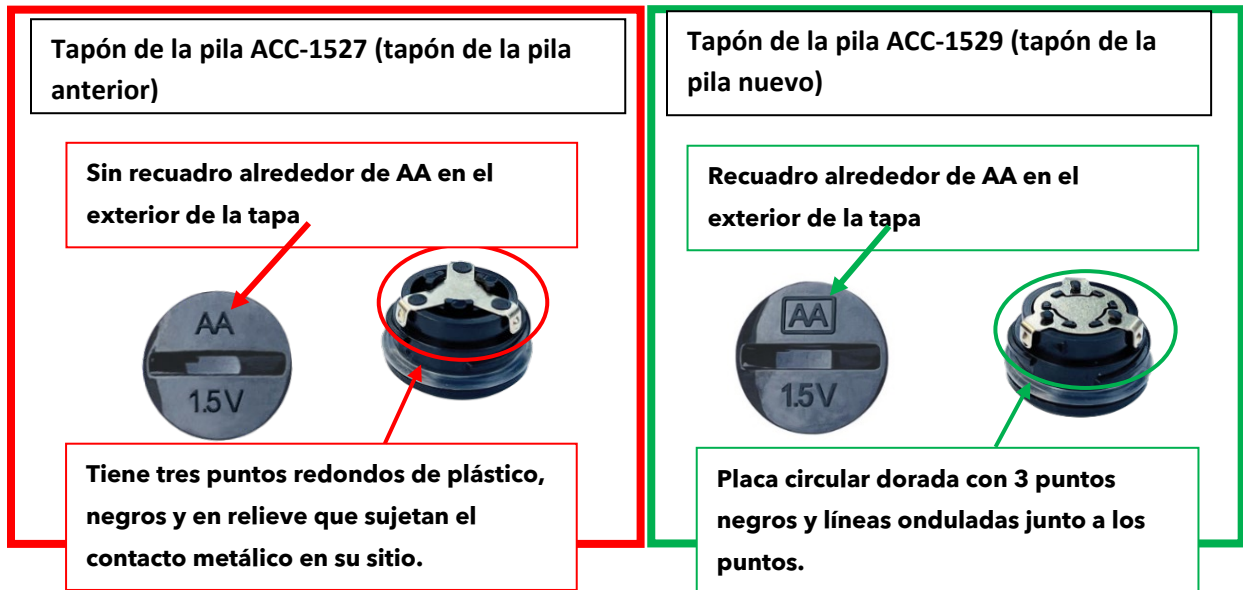
- a. Sustituya el tapón de la pila en su **bomba con la carcasa anterior**. Si tiene una **bomba con la carcasa nueva, no sustituya el tapón**.
2. Antes de empezar, asegúrese de tener una pila de repuesto disponible; no retire el tapón de la pila a menos que tenga una pila de repuesto disponible.
3. Mire la parte inferior y superior de cada tapón de la pila e identifique cuál es el nuevo tapón (número de modelo ACC-1529) para su **bomba con la carcasa anterior** y cuál es el tapón de la pila anterior (número de modelo ACC-1527) utilizando las imágenes de abajo:

4. Deseche todos los tapones de pila anteriores, número de modelo ACC-1527 para la bomba con la carcasa anterior. No es necesario devolver nada a Medtronic.
5. Instale el tapón de la pila nuevo (número de modelo ACC-1529) en su **bomba con la carcasa anterior**.
6. El tapón de la pila suministrado es para su **bomba de insulina con la carcasa anterior**.

El tapón de la pila anterior (modelo ACC-1527), que se utiliza en las bombas de insulina con la carcasa anterior, tiene un problema de contacto que puede producir una mala conexión de la pila, lo que provocaría que la bomba no reciba energía. Cuando la bomba detecte que no hay suministro de energía, se producirá la alarma "Introducir pila" y **la administración de insulina se detendrá de forma inmediata**. Al cabo de 10 minutos, el sonido de la alarma aumentará y se convertirá en una sirena, y la **bomba se apagará**.
