Información de seguridad urgente

para el aparato de respiración de las series LUISA, TIVAN LS, Life One (LM150TD)

sobre la información de seguridad urgente (FSN-2024-01)
para el aparato de respiración LUISA (LM150TD)

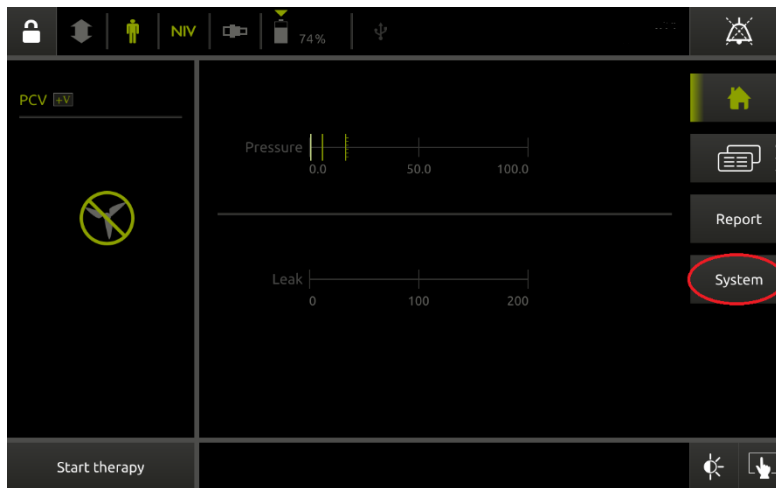
1. En el menú de la parte derecha de la pantalla, seleccione «Sistema»:

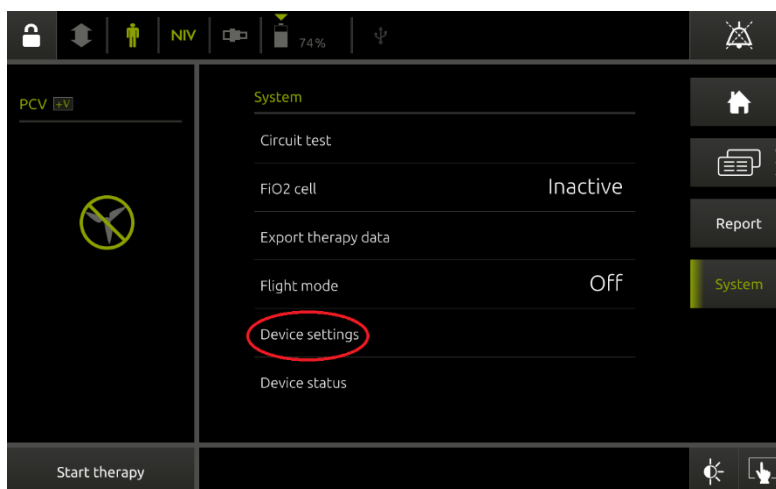
2. A continuación, vaya a «Ajustes del aparato»:

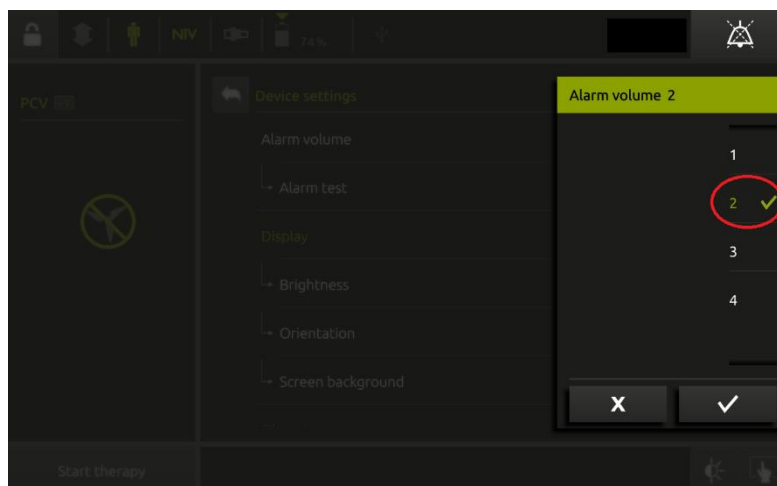
4. Seleccione ahora «Volumen de alarmas 2» o superior y se emitirá una vez el sonido de alarma correspondiente. A continuación, pulse la tecla de confirmación. Ahora está asegurada la generación de la alarma acústica en caso de alarma.

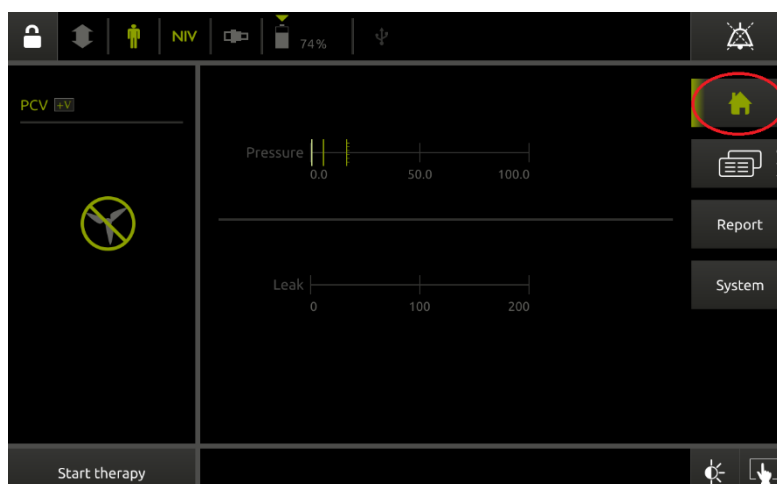
5. A través de la tecla Inicio regresará al menú inicial:
