**Nota urgente de seguridad**

**Monitor de diálisis AK 98**

**Número de acción correctora:** FAV-2024-010

**Fabricante:** Gambro Lundia AB (SRN SE-MF-000018119)

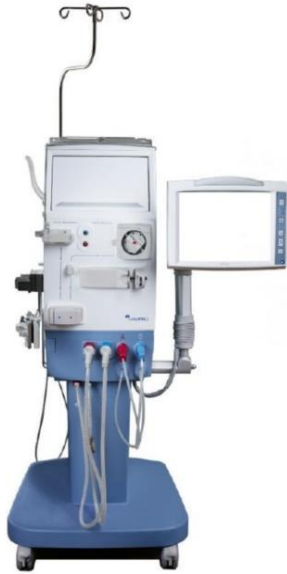
Figura 1. Panel remoto montado en el lado **opuesto** al soporte del dializador

- Si tiene un monitor en el que el panel remoto está montado en el lado **opuesto** al soporte del dializador, el monitor puede seguir usándose normalmente mientras se asegura de que los tubos de sangre estén libres de torsión según la práctica normal de diálisis.

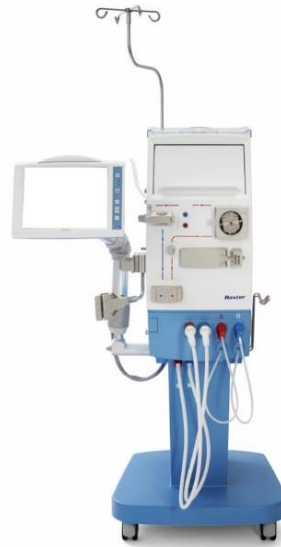
Figura 2. Panel remoto montado en el **mismo** lado que el soporte del dializador

- Si tiene un monitor en el que el panel remoto está montado en el **mismo** lado que el soporte del dializador:
    - **Monitores de diálisis AK 98:** El monitor puede seguir utilizándose normalmente mientras se garantiza que los tubos de sangre estén libres de torsión según la práctica normal de diálisis. Su médico también ha sido informado de este problema (proporcionándole esta carta), y le recomendamos que se comunique con su equipo de atención médica para organizar el montaje del panel remoto en el otro lado del dispositivo. Recibirá esta corrección sin cargo alguno.

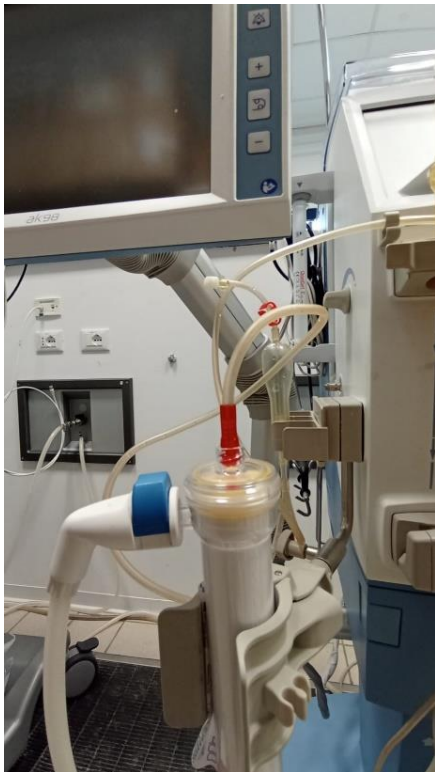
Figura 3. Línea de sangre normal sin torcedura

2. Los pacientes deben continuar la terapia prescrita con su monitor AK 98 mientras se aseguran de que el tubo de sangre esté libre de torceduras. Consulte las Figuras 3, 4 y 5 a continuación para ver ejemplos de cómo debe verse normalmente la línea arterial y cómo puede doblarse según la posición del brazo del panel remoto.

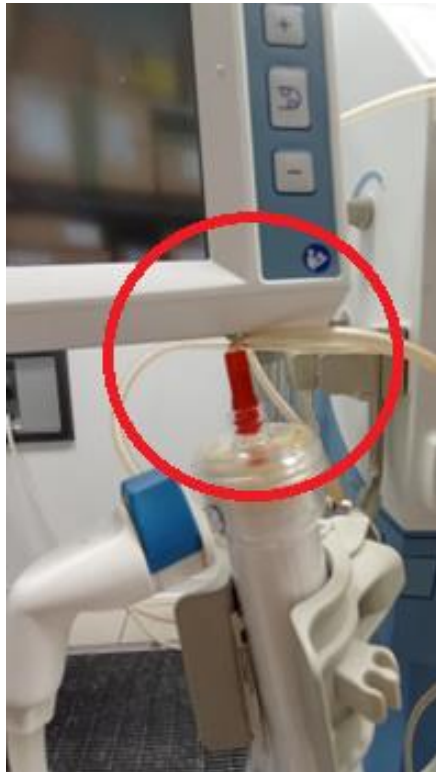
Figura 4. Línea de sangre curvada por el panel remoto

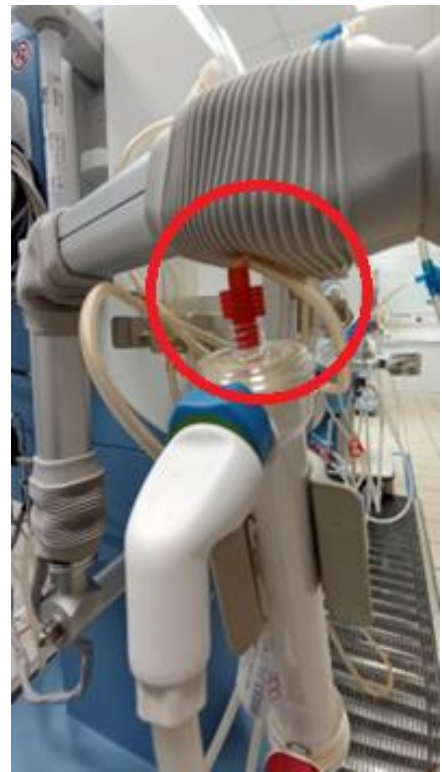
Figura 5. Línea de sangre curvada por el brazo del panel remoto
