Aviso Urgente de Seguridad Sensores FreeStyle Libre 3 Plus

Referencia: ADC FA1001-2025
Comunicación del fabricante

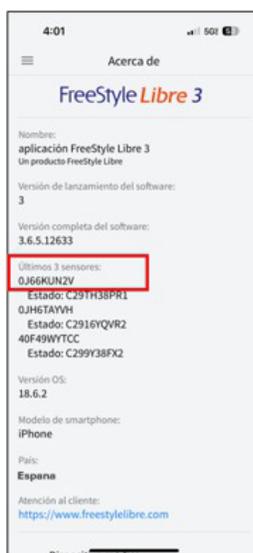
Cómo localizar el número de serie del sensor FreeStyle Libre 3 Plus

Si lleva un sensor FreeStyle Libre 3 Plus, puede encontrar el número de serie en la app o en el lector. El Número de Serie (SN) puede encontrarse en la parte inferior tanto de la etiqueta del aplicador del sensor como de la caja de cartón del kit del sensor.

En la app, desde el Menú principal, seleccione el apartado "Acerca de" y localice el Número de Serie del sensor bajo la sección "Últimos 3 sensores".

En el lector, a partir del Menú de configuración, seleccione "Estado del sistema"; después, "Información del sistema".

Caja de cartón del sensor

Etiqueta en el aplicador del sensor

Este problema sólo afecta a una cantidad limitada de sensores FreeStyle Libre 3 Plus. Para determinar si su sensor actual o cualquier sensor no utilizado está afectado, visite www.FreeStyleConfirm.com y acceda a "CONFIRMAR NÚMERO DE SERIE DEL SENSOR "

Si actualmente utiliza o tiene un sensor FreeStyle Libre 3 Plus que ha sido confirmado como afectado en www.FreeStyleConfirm.com o por un representante del servicio de atención al cliente, interrumpa inmediatamente su uso y deseche los sensores afectados.

Puede solicitar la sustitución de los sensores afectados en www.FreeStyleConfirm.com. Seleccione "CONFIRMAR NÚMERO DE SERIE DEL SENSOR" e introduzca un número de serie válido. Si su sensor está afectado, se le pedirá que introduzca su información de contacto para que podamos enviarle un producto de sustitución sin coste alguno.
