Agencia Española de Medicamentos y Productos Sanitarios AEMPS

POSIBLE FALLO EN LOS EQUIPOS DE REHABILITACIÓN THERA-TRAINER BALO Y THERA- TRAINER VERTO

Fecha de publicación: 28 de septiembre de 2018

Categoría: PRODUCTOS SANITARIOS, SEGURIDAD
Referencia: PS, 20/2018

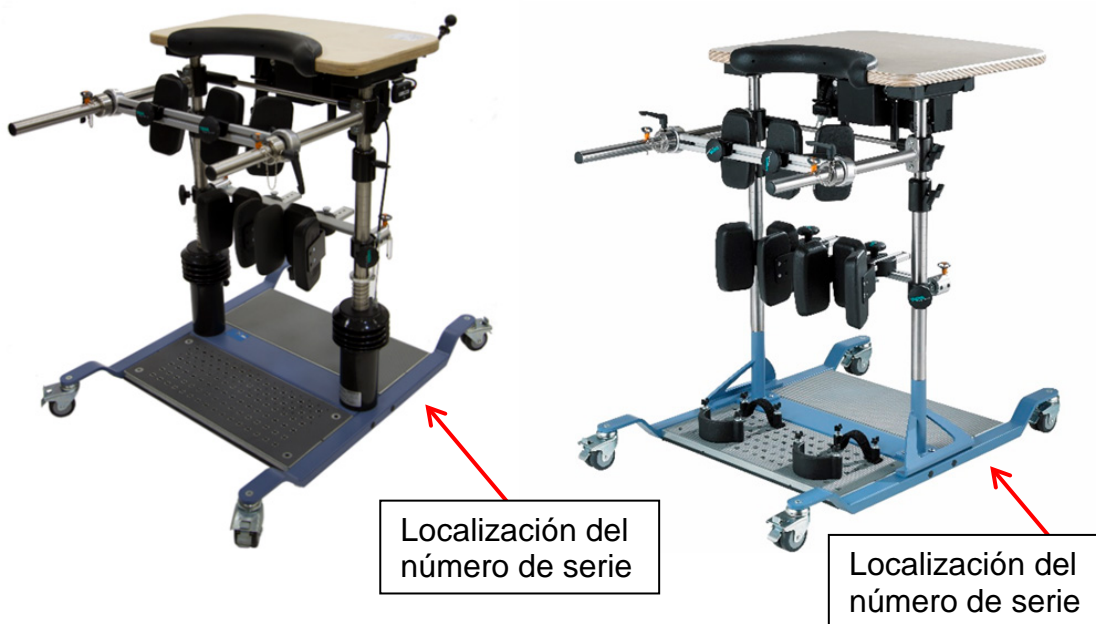
La AEMPS informa de la posibilidad de que el tornillo hexagonal de fijación para la suspensión del apoyo para las rodillas, en determinados equipos de rehabilitación THERA-Trainer balo y THERA-Trainer verto, fabricados por Medica Medizintechnik GmbH, Alemania, se rompa, lo que podría causar inestabilidad en el paciente al ponerse de pie o durante los ejercicios terapéuticos.

THERA-Trainer balo

THERA-Trainer verto

- Si ha vendido o ha entregado a pacientes o centros sanitarios equipos de rehabilitación THERA-Trainer balo y THERA-Trainer verto, de los números de serie indicados en el [Anexo I](#), intente identificarlos para entregarles la carta a pacientes, que podrá encontrar en el [Anexo II](#) a esta nota informativa, y llevar a cabo la reparación.
- Si dispone en su establecimiento de equipos de rehabilitación THERA-Trainer balo o THERA-Trainer verto de los números de serie afectados, retire el producto de la venta y solicite a su distribuidor la reparación de los mismos.

- a) Si dispone de equipos de rehabilitación THERA-Trainer balo o THERA-Trainer verto compruebe si se corresponden con los números de serie indicados en el [Anexo I](#). En caso de que así sea, interrumpa el entrenamiento con estos equipos y contacte con la ortopedia en la que adquirió el producto o con la empresa que se lo suministró para su reparación.
- b) En caso de no poder contactar con el establecimiento que le proporcionó el producto, contacte con la empresa Cambridge Rehab, S.L.
- c) Si su equipo de rehabilitación no se corresponde con los números de serie mencionados, no le afecta esta nota informativa.

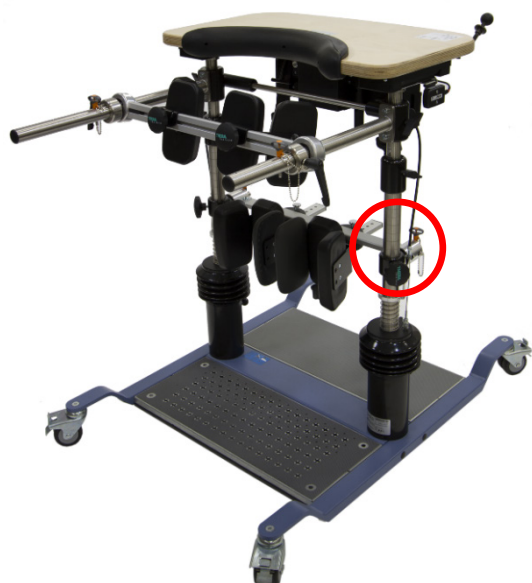
El tornillo hexagonal de fijación para la suspensión del apoyo para las rodillas está roto.

Ilustración: THERA-Trainer balo

- Interrumpa el entrenamiento con THERA-Trainer balo/THERA-Trainer verto hasta que se hayan sustituido los componentes afectados.
- En los próximos 3 meses, nuestro distribuidor en España coordinará una cita con usted para reemplazar los componentes afectados.

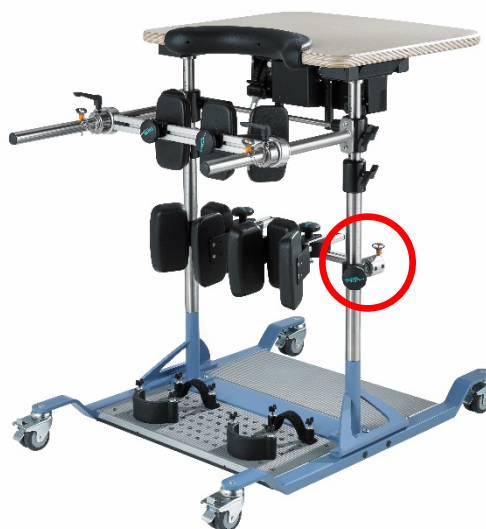
Ilustración: THERA-Trainer verto

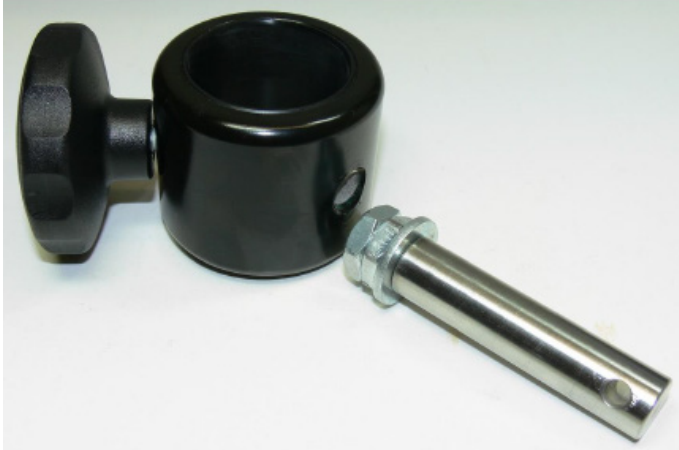
Ilustración: tornillo hexagonal de fijación roto

Se ha detectado como causa la fragilidad del tornillo hexagonal galvanizado de resistencia $\geq 10,9$ producida por absorción de hidrógeno. Esta fragilidad por absorción de hidrógeno puede producirse de manera irregular. La rotura puede ocurrir incluso al aplicar cargas poco pesadas. Si el tornillo hexagonal de fijación se rompe, el apoyo para las rodillas puede desprenderse de un lado y provocar inestabilidad en el paciente al ponerse de pie o durante los ejercicios terapéuticos.
